旧義歯の改造と活用について (その2)

1. 長期間使用してきた義歯の改造

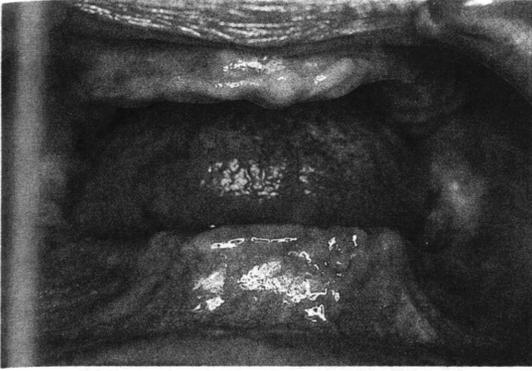
4-1 上下顎の顎堤の骨吸収度が左右アンバランスである。

4-1は79歳の女性で、旧義歯を20年来使ってこられたという方です。上顎の顎堤は優型ですね(4-2)。優型ということは、顎堤の高さも十分あるし、粘膜下組織の状態もよい、口蓋底の形態もU字型をしている、キーポイントである上顎の犬歯部豊隆と上顎結節部の豊隆も十分にある、ということで、義歯の安定は当然よいことになりませぬ。

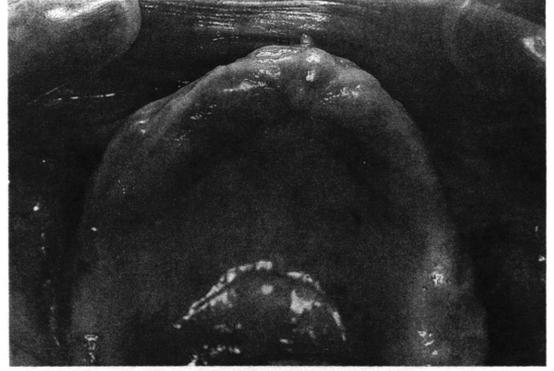
4-2 顎堤は非対称だが、U型で高さがあり、顎底粘膜の状態も良好である。

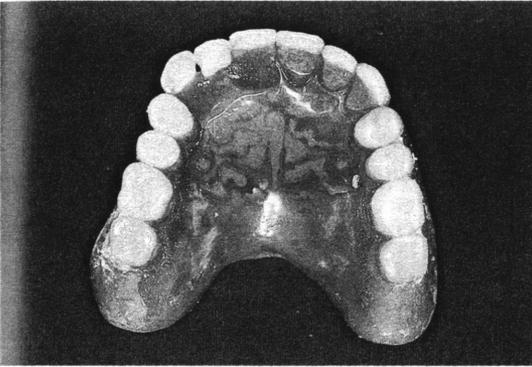
4-3がこの患者さんが持参された旧義歯です。総義歯としては左右のバランスが非常に悪いし、排列してある人工歯の位置もあまりよくない。床の外形についてもよいとはいえない。でも、20年来使ってきたということは、床縁は短いけれどもそれなりに吸着もある、ということですね。患者さんは、この旧義歯よりもっとよく噛める義歯を希望しているわけです。そこで、旧義歯を改造しながら、機能的な問題点を診ていきました。

4-3 旧義歯。

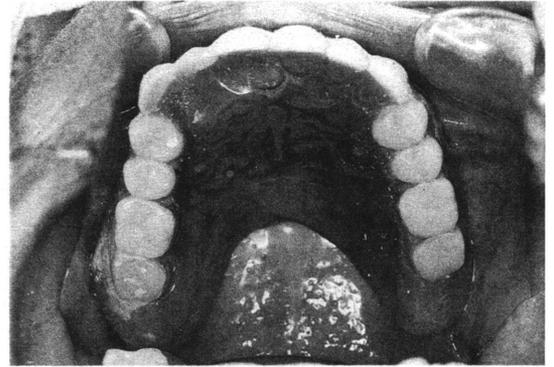
まず上顎の咬合平面を診査してみました。4-4は旧義歯を口腔内に入れた状態です。私が現在使っている上顎の咬合平面の診断基準は、ヒップ(HIP)プレーンといいまして、ドクター・クッパマンが提唱した方法です。これは、上顎の切歯乳頭部と左右のハーミナルナッチが抜歯後の骨吸収の影響をあまり受けないことが1つの基準となっています。つまり、人工歯の排列位置とこの3

4-4 口腔内に装着された旧義歯。

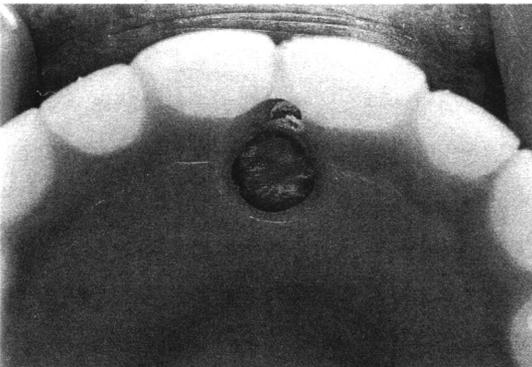
4-5 切歯乳頭部に孔をあける。

次は、4-5のように旧義歯の切歯乳頭部に孔をあけて印象します。4-6は石膏を流し終わったところです。左右のハーミナルナッチと切歯乳頭部の3点を、尾澤文貞先生の考案されたダイナバーティシステムを用いて診断してみようということですね。

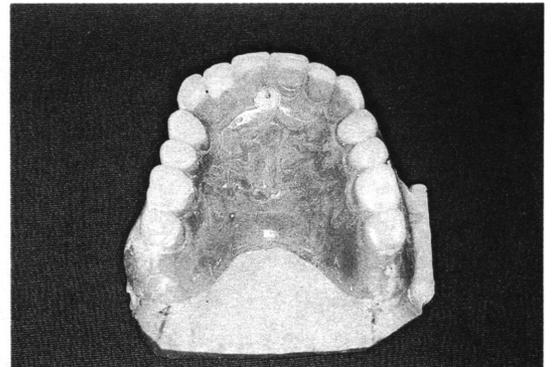
4-6 キサントノンを注ぎ、乳頭部と左右のナッチに印を入れたところ。

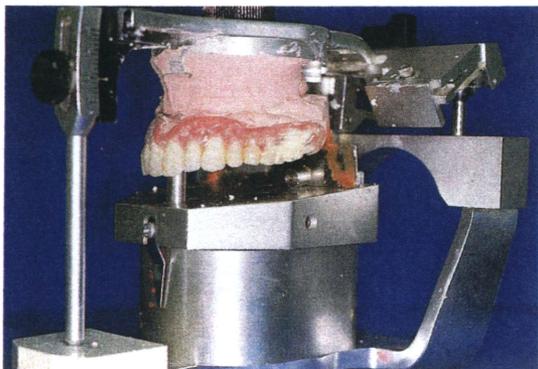
4-7 ダイナバーティシステムを（ディナーマークII用）用いてマウントしたところ。

ところで、これはチェアサイドで行うものですから、簡単に咬合器へ付着するためにキサントロンという即効性の石膏を使い、ダイナバーティシステムへトランスファーしました(4-7)。なお、ダイナバーティシステムにトランスファーする前にフォックスガイドといわれるものがありますが、フォックスガイドに乗せた場合も、前歯部にはスペースが見られますし(4-8)、また臼歯部には咬耗が見られます(4-9)。

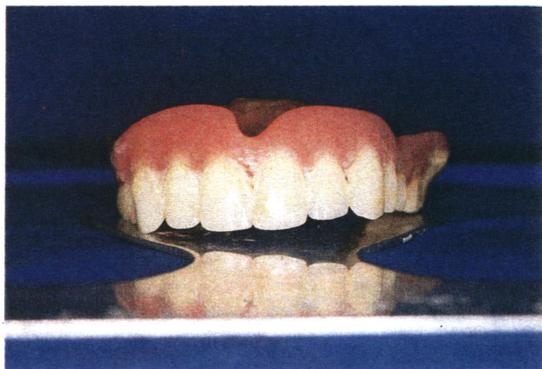
4-8 フォックスガイドに乗せてみると、咬合平面が乱れていることははっきりする。

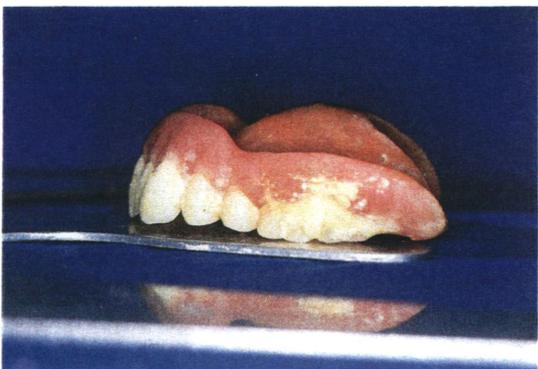
4-9 フォックスガイド上の側方観。基準が不明瞭である。

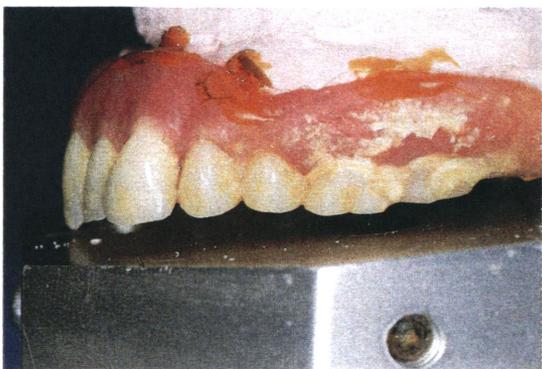
4-10 ダイナバーティシステムにて客観的に咬合平面を診断できる。

4-10は、咬合器へ付着したあと、いわゆる HIP プレーンで見たとき、旧義歯でどれだけ差が出るかを数値として確かめているところです。ダイナパーティシステムを用いますと、 7.3 ± 1 mm というところに一つの基準平面が設定されるわけですが、これを見ると、かなり上顎の咬合平面が低いという結果になっています (4-11)。

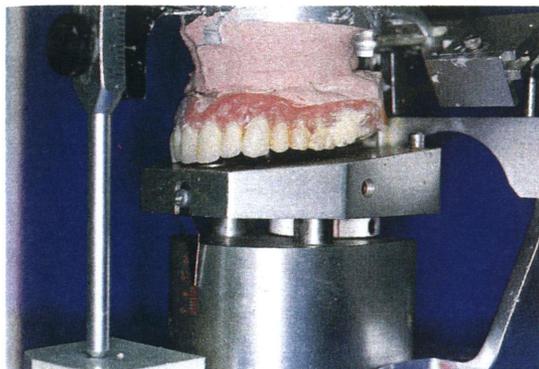
4-11 平均値 7.3 ± 1.0 mm 以内で咬合平面を設定する。

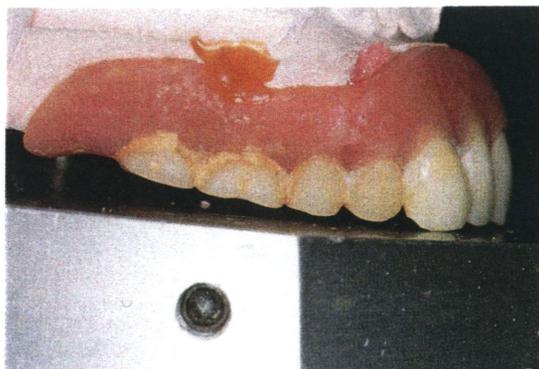
4-12 旧義歯は全体的に HIP プレートより水水平面に対して角度がきつかった。

田中 はい。4-12は4-11を拡大したものです。20年使っていますから、歯頸部にはかなり歯

石のようなものが付いていたり、着色しています。それらを取りあえず除去し、犬歯が当たりすぎている場合は削ったりして、なるべくHIPプレーンに近い範囲で、最大公約数的な平均値内の数値を探し出します。

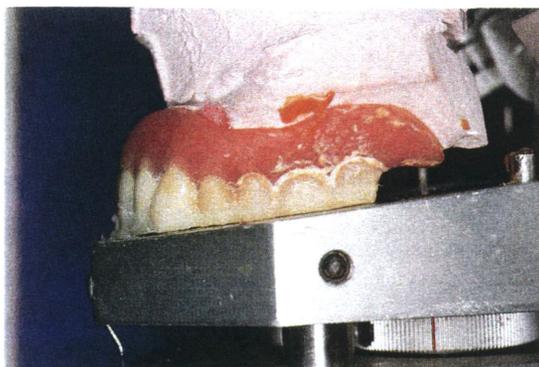
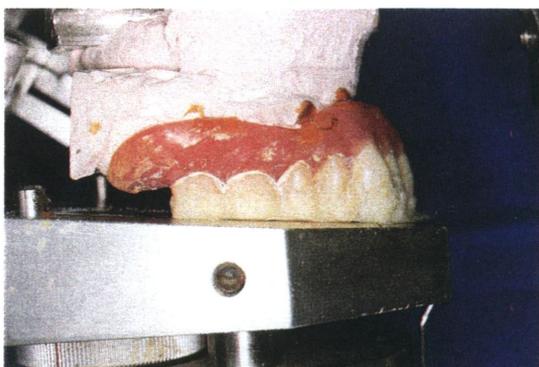
4-13 HIP プレーンに合わせて即充レジンを増加したところ。

4-14 同様の反対側。

4-13, 14は上顎の咬合平面にレジンを添加しているところです。さらに4-15は後方から見たものです。これらのことから、旧義歯の床の形態が歯齦形成の時点で左右アンバランスにつくられていることがわかりますね。これは患者さんの既

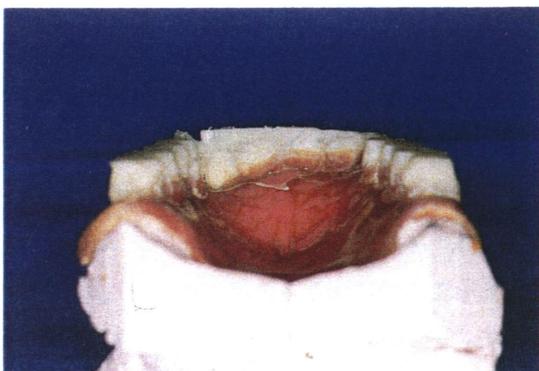
4-15 後方観。旧義歯における歯齦形成時より左右のアンバランスが生じている。

往歴によるものかもしれないし、片側の喪失状態を補綴をしていく際、上顎の咬合平面に対する診断が欠けていたために起きたものかもしれませんね。

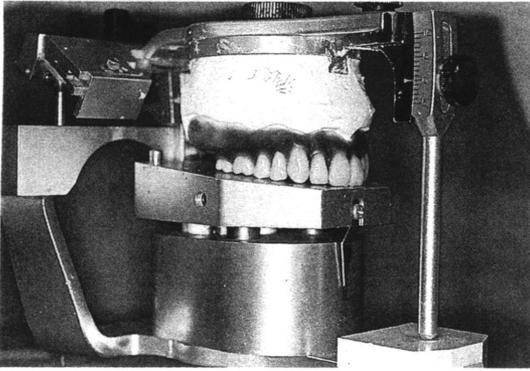
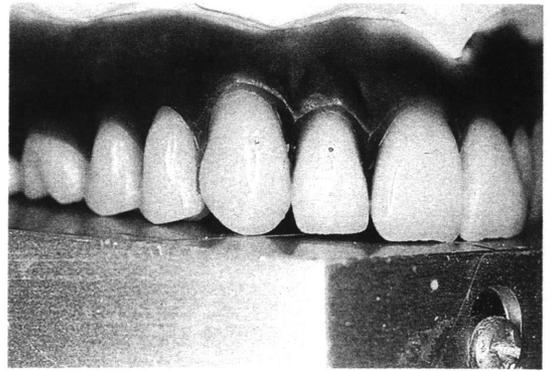
4-16 HIP プレーン上に人工歯を排列したところ。

4-17 犬歯尖端の位置は、テーブル上の基準値のライン上に合わせる。

次に人工歯の排列ですが、4-16, 17のようにダイナバーティシステムを使えば、一つの骨学的数値からある程度客観的に排列ができます。ただ、最終的な排列は側方運動および前方運動がスムーズにできるようにするため、スピーの湾曲やウィルソンカーブ等が必要になる場合が多いですね。

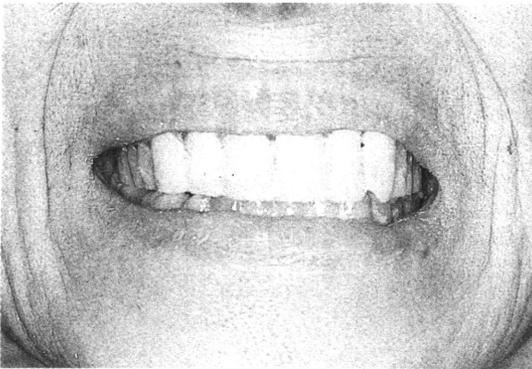
4-18 レジン添加後の状態。

4-18をご覧ください。基準から申しますと、非常にフラットな、味気のない義歯になっていますね。実際には、審美的な要素も加える必要がありますから、上顎の前歯部6歯においては、その人のも

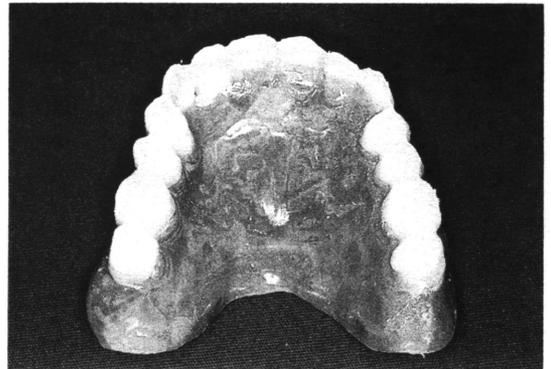
4-19 フラットな咬合平面にスピールウェイを形成する。

まずは咬合面形態等をチェアサイドでつくり、4-19のような形にして、少しスピルウェイのようなものを付けて、噛みやすいようにします。これで、上顎の咬合平面を治すという1つのステッ

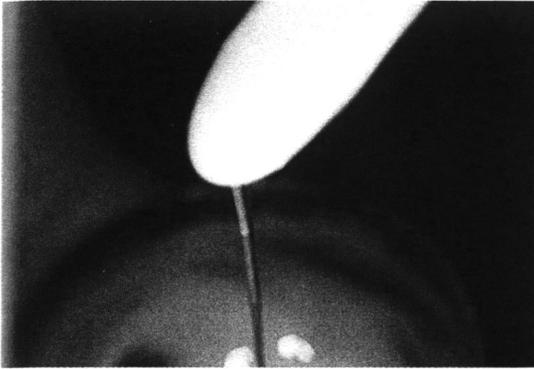
4-20 混水比は、水の量を大目にする。

4-20は印象材を練和したところですが、本来用いる混水比と比べて水の量を少し多くしています。4-21は上下を咬合させた安静位における状態で、筋肉面、印象面と口腔内の関係を診査していますが、嚥下時顎二腹筋は、義歯の舌側内面の Lingual pouch の形態に関与しているようですね(4-22)。またこの図でもわかりますように、前歯部は口輪筋の影響を受けやすいので、下顎前歯部の筋肉面を凹型にしたほうが、義歯の安定は得やすいようです。

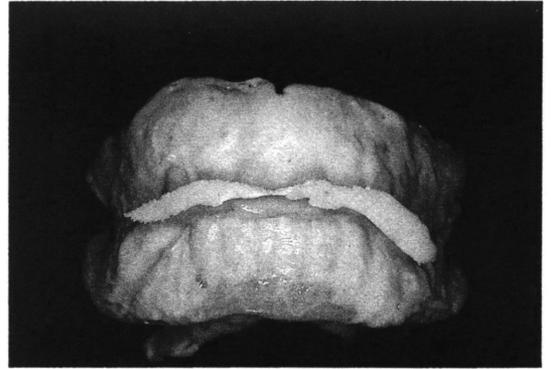
4-21 上下顎咬合時の安静位における状態での筋肉面と印象面のチェックを行う。

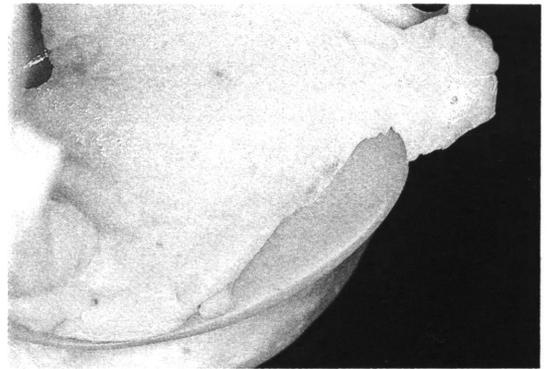
4-22 リンガルパウチは、嚥下時に顎二腹筋と舌の影響を受ける。

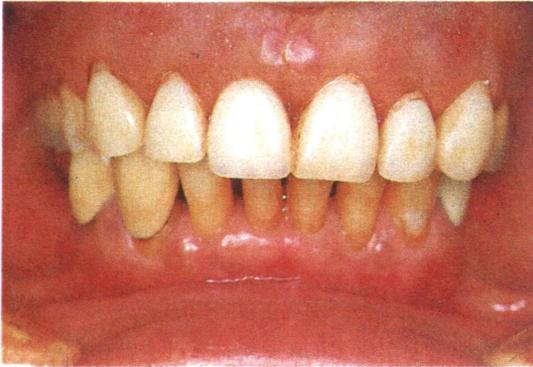
5-1 術前の旧義歯.

次の患者さんは、60歳の女性で、総義歯は4年くらい前につくられたということです(5-1)。この患者さんはタバコを吸う方で、人工歯に硬質レジン歯が使われていたためすぐに汚れる、さら

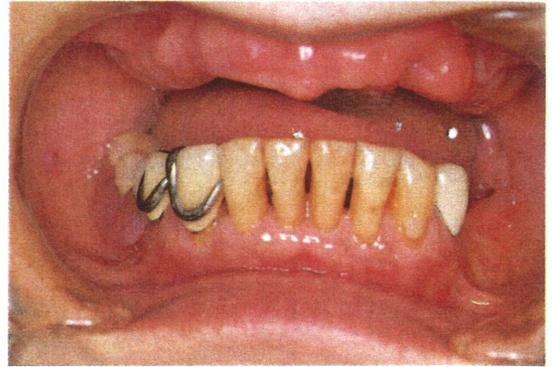
5-2 術前の下顎の状態。下顎4前歯が挺出しはじめている。

この症例は、5-2に示しますように下顎にパーシャルデンチャーが入っているので、上顎と非常にアンバランスな状態になっていますね。4前歯が天然歯のまま残っていて、挺出している可能性があるため、上顎前歯との咬合関係をどのようにもっていくかということが、非常に難しいと思います。残存している下顎の天然歯に合わせて上顎前歯を排列すると、審美的な回復ができなくなる。

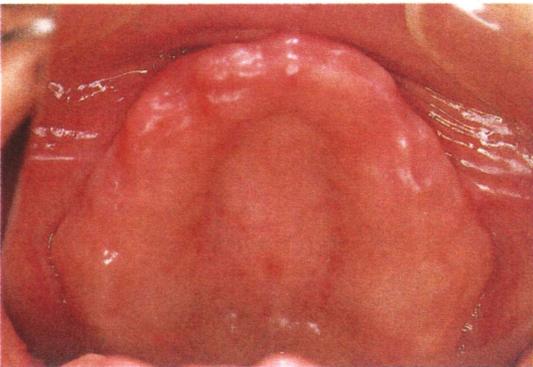
5-3 上顎の顎堤は金属床が入っていたためか多少貧血気みであるが、顎堤は優型である。

この患者さんの顎堤を見ると、口蓋底が少し貧血気みですが、U字形の形態をしていて、しかも高さ、幅とも十分にあるため別段問題はないと思います(5-3)。

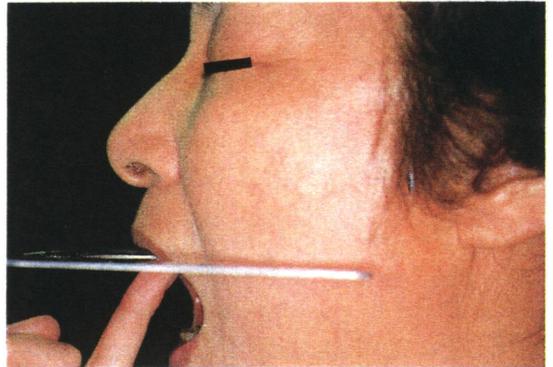
5-4 フォックスガイドによる旧義歯咬合平面の診断。

5-4はフォックスガイドで鼻聴道線と現在のの上顎の咬合平面を診ているところです。

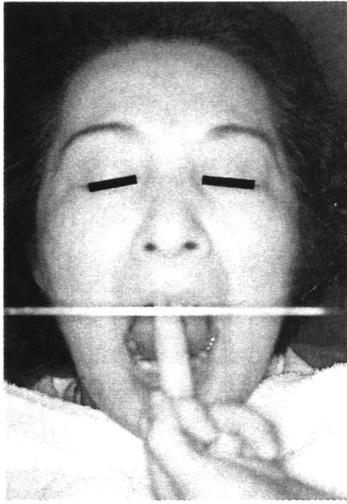
5-5 同様の正面観。

5-5を見ると、左右いずれにおいても問題はないわけです。ところが、口腔外に取り出してみると、フォックスガイド上では前歯部で左側の2番と3番に少しスペースがあるように思えます(5-6, 7)。

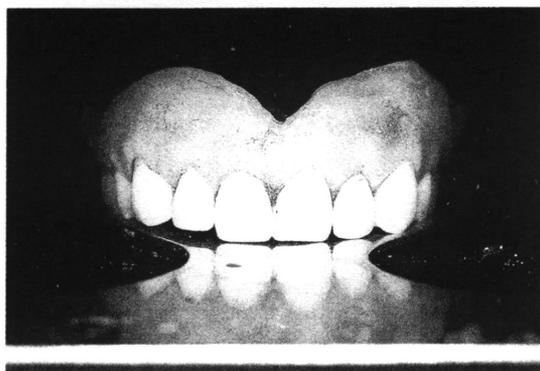
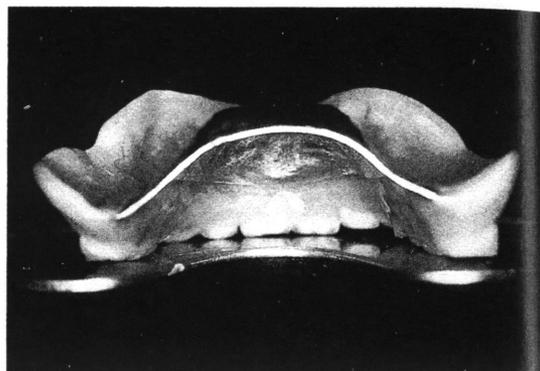
5-6 フォックスガイド上の旧義歯。右側側切歯の位置は個性排列と考えてもよいか？

5-7 後方面観。

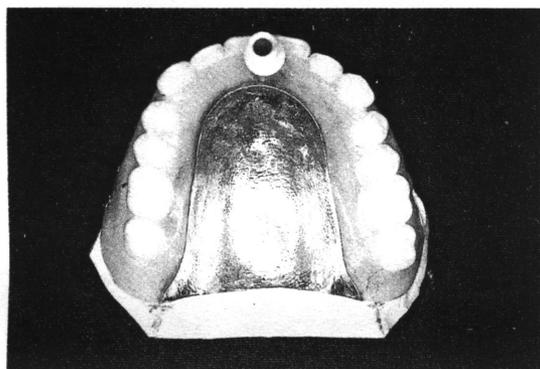
5-8 切歯乳頭部に孔をあけ、キサントノンを注いでいる。

5-8は咬合面から見たところですが、右側の7番の咬合面が摩耗していますね、そこは残存している歯牙の対合歯に当たる部分ですから、かなり咬合力の負担があったのではないと考えられます。

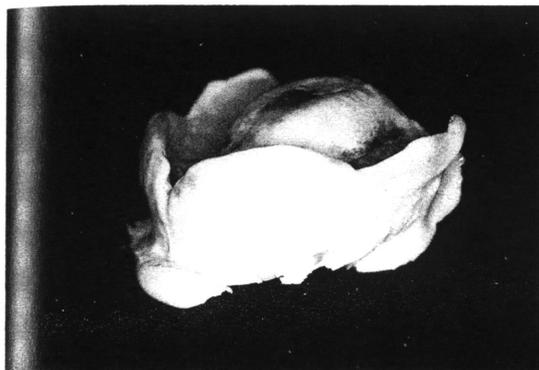
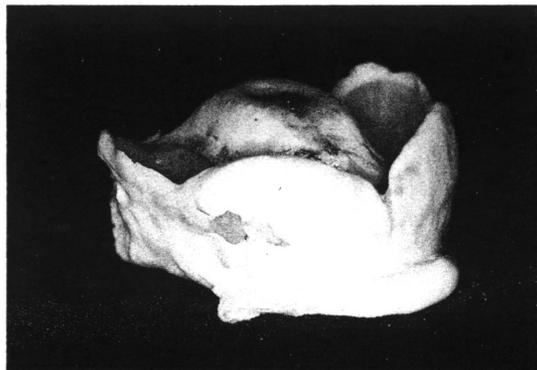
5-9, 10はアルギン酸を用いて筋肉面の診断を行っているところです。アルギン酸を用いると、

5-9 アルギン酸印象材を用いて筋肉面と印象面を診査する。

5-10 犬歯部豊隆が少し大きすぎるようである。

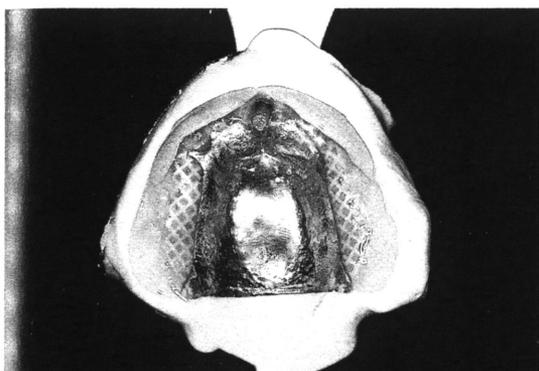
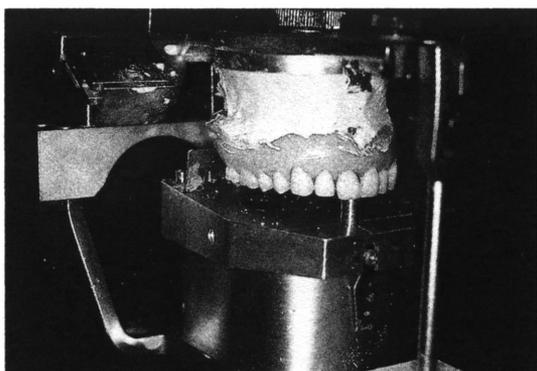
5-11 少し大きめのトレーで印象をする。左右のナッチを確実に印象する。

5-12 ダイナバーティシステムにトランスファーしてマウントする。

5-11は大きめのトレーで、上顎の義歯をそのまま印象したところ、5-12は咬合器に付けたところです。ここでは、ダイナバーティシステムを

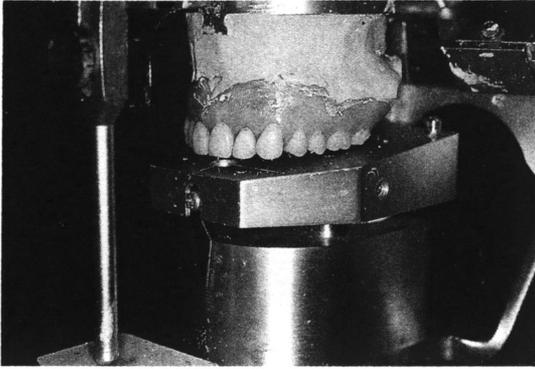
5-13 後方部のダイヤルを回し、テーブルを上方にあげ、平均値のHIPプレーンとの関係を検査する。

なお、ピンは総義歯用の4番を使用しました。後方のダイヤルを歯牙が当たるところまで回していきます。この場合は6 mm くらいですね、これが $7.3 \pm 1\text{mm}$ のところであれば、ほぼ基準であろうといわれています。前歯の排列部位を見るとかなり上方部にあるので、もう少し下げてもよいのではないかと思いますね。

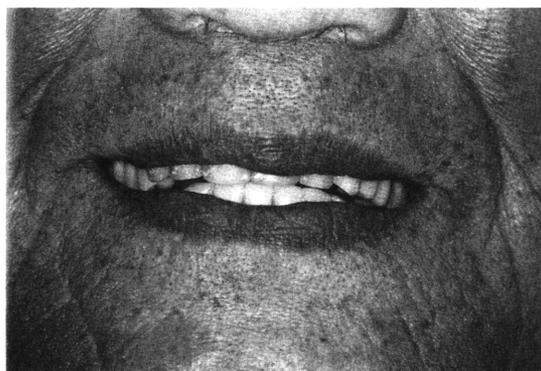
中嶋 この症例は82歳の男性で、主訴は前歯の審美性に対する不満と上顎義歯床の動揺です(6-1)。義歯は約20年前にアメリカでつくられたのですが、咬合高径が低く、下顎は前方へ大きくスライドします。外からは上顎前歯がほとんど見えないので、患者さんは前歯の排列をととも気にしていました。

6-1 咬合高径が低いため審美性が悪く、上顎床の動揺だけでなく下顎も大きくスライドする。

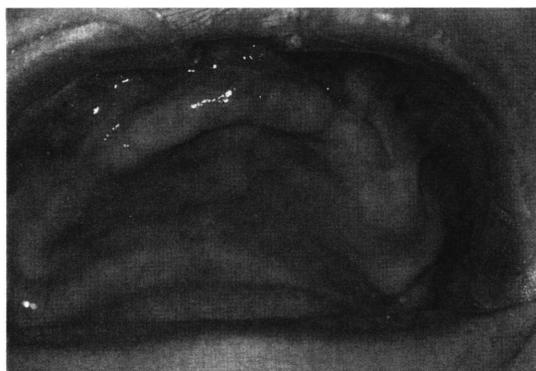
口腔内を見ると、4±4の歯槽骨の吸収は著しく、フラビーガムもあり、発赤・炎症も存在しま

6-2 4±4にフラビーガムが存在し、口蓋粘膜の炎症が著しい。

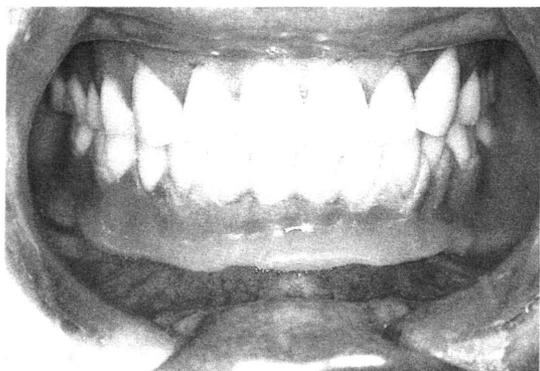
6-3 下顎粘膜面にリベース材を盛り、約5 mm 咬合の挙上を行ったのち床縁の拡大を行う。

この患者さんに対しては、まず上顎粘膜の清掃(ブラッシング)を十分行わせました。そして、リベース材で約5 mmの咬合挙上および咬合調整を行ったところ(6-3)、下顎のスライドは半減しました。さらに、ハイドロキャストを使用し、粘膜面の治療を行っています(6-4)。

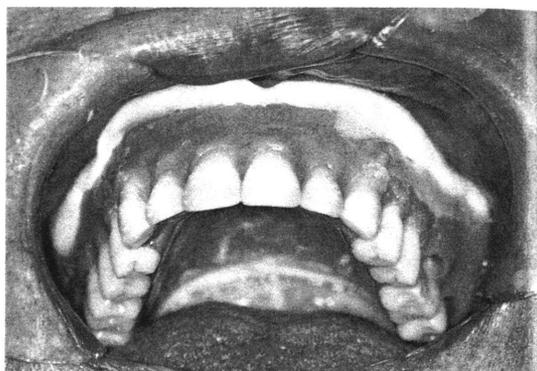
6-4 床縁の拡大修正後、粘膜治療材を使用。特に、フラビーガムの圧迫による変形を防ぐよう注意する。

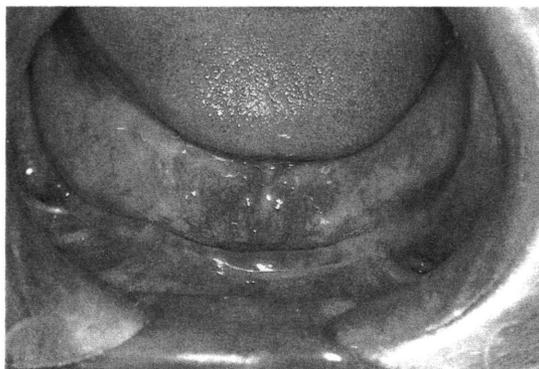
6-5は初診時における下顎粘膜の状態です。歯槽頂の頬唇舌径は狭く、下顎床がずれるため炎症

6-5 初診時の下顎粘膜の状態。歯槽頂の幅は狭く、周囲筋肉は弛緩した状態。

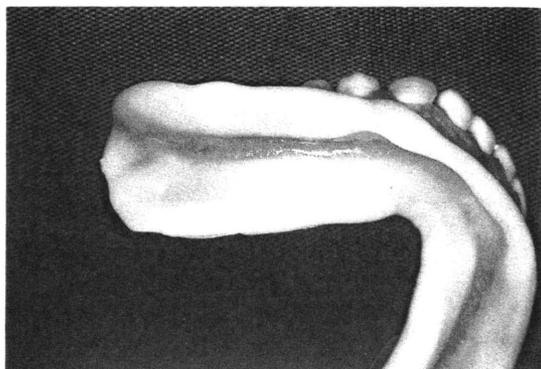
6-6 周囲筋肉を刺激し、緊張状態を得るため、比較的流動性の少ないコーソフトを大目に使用した。

症状が見られました。下顎床は咬合挙上および床外形の拡大修正後、粘膜面の調整のためコーソフトを使用し、粘膜の改善を行いました(6-6)。6-7は治療開始後2週間目の顎粘膜の状態です。上顎の炎症も治癒し、下顎の粘膜もほぼ正常な状態になっています。患者さんは毎食後軟毛のハブラシを使用して、清掃とマッサージを行っています。義歯床の筋肉面や辺縁の厚みの決定には、柔らかく練和したアルギン酸やハイドロキャストを使

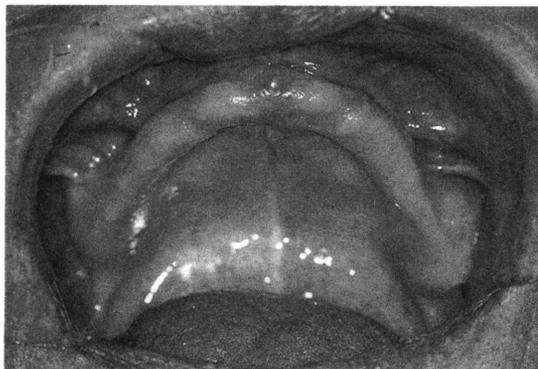
6-7 咬合高径の挙上と適正な床外形で義歯床のスライドは半減した。毎食後患者さんは粘膜のブラッシングを行っているので、約2週間で粘膜の炎症は消退し、周囲筋肉の緊張感も出てきた。

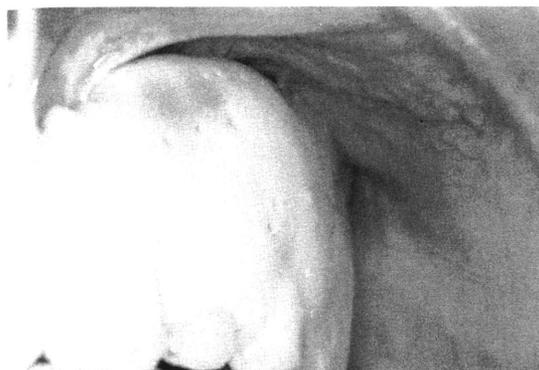
6-8 義歯の筋肉面にも印象材（流動性の高いもの）を付着し、外形の調整を行う。

用し、機能運動を行わせたり顔貌の審美性（頬部の豊隆）などの調整を行い、適正な形態につくりあげています(6-8)。

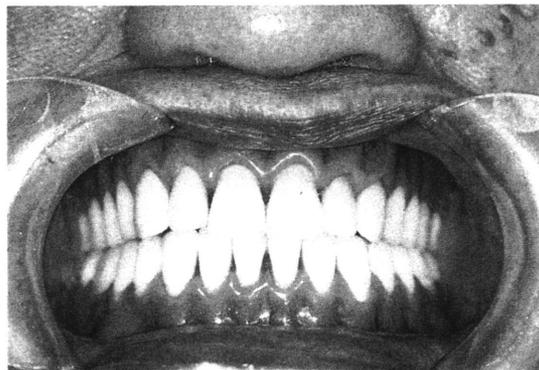
6-9 最終義歯ではほとんど床のスライドが見られず、顔貌の緊張度も回復した。

6-9は、治療用義歯を利用して審美性、機能性等を改善したあとにつくりあげた最終義歯です。下顎のスライドもほとんど消失し、比較的安定した状態に回復しました。患者さんも前歯の審美性については満足されています。

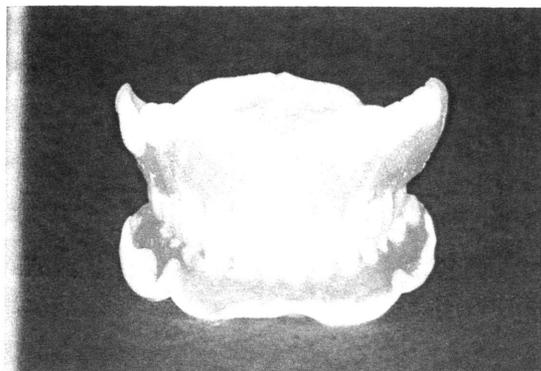
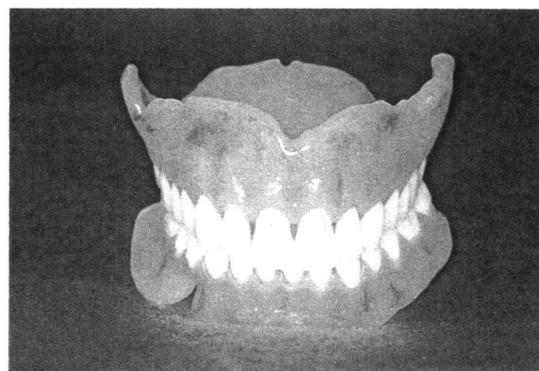
7-1 治療用義歯を何回も修正することで次第に最終義歯の形態が出来上がり、床縁の外形、筋肉の緊張状態も明確に再現される。

7-2 治療用義歯で咬合を最初約4 mm、治療途中で約2 mm 挙上した。咬合位の変更ごとにチューニングパターンにも変化が見られた。

7-1, 2は治療用義歯(旧義歯)と完成義歯です。完成義歯の咬合高径は初診時の旧義歯よりも約8 mm 挙上した結果、下顎床のスライドもまったくなくなり、老人性の緩んだ顔貌にも緊張感が出てきました。

まず咬合位を約4 mm 挙上した上で、上下義歯の床縁の拡大および厚さの調整を数回行い、その後コーソフトを使用しました。床辺縁部の外形および形態も治療義歯とほとんど同一に出来上がっていますし、辺縁部には義歯を取り囲む筋肉群の緊張した状態が印象されています。

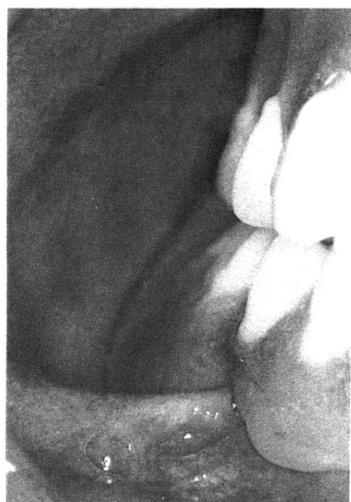
8-1 小帯が歯槽頂部まで付着している症例がよく見られる。下顎頬小帯の付着は、義歯床辺縁の封鎖を妨げる。

8-1, 2はさらに別の症例ですが、頬小帯が歯槽頂部に付着しているため床の拡大や辺縁封鎖ができませんね。そのため、開口時や咀嚼時に義歯床が浮きあがっています。小帯切除術後、床縁の延長および封鎖が行われ、義歯床の安定が非常によくなりました。

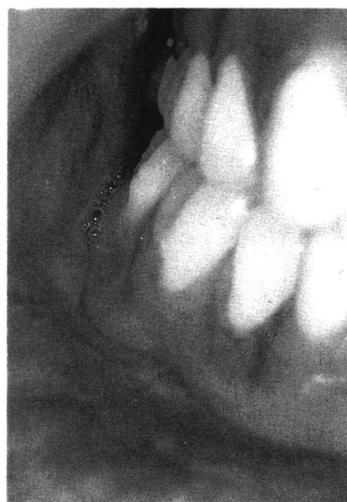
8-2 小帯の切除を行うことにより床辺縁の拡大とその封鎖が可能となり、義歯の安定がよくなる。
